Conoscenza e Buon Costruire

Dalla ricerca le soluzioni ai problemi del calcestruzzo

FOCUS Dai problemi alla soluzione

FOCUS Innovazione antisismica

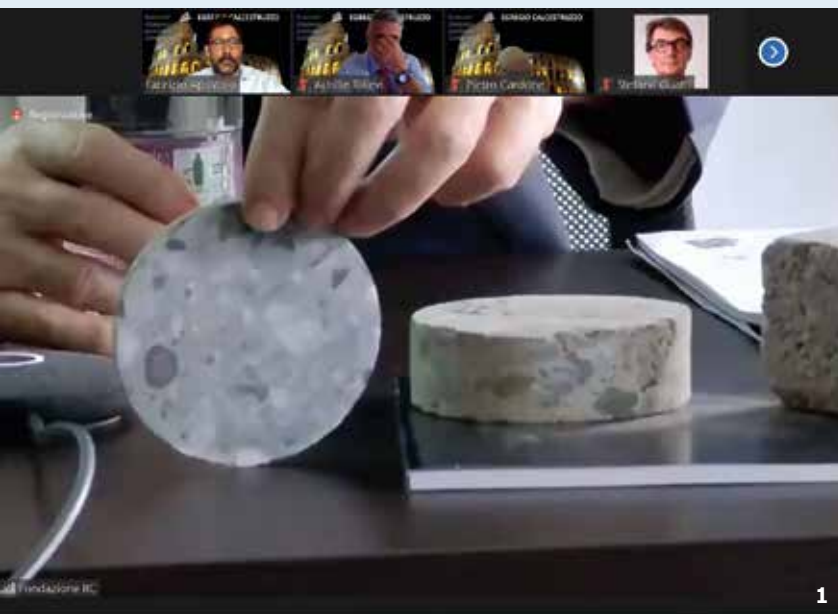
1

1, 2. Test "live" durante il webinar: il campione sulla sinistra, realizzato con Aeternum, non fa passare l'acqua rendendo di fatto il calcestruzzo impermeabile

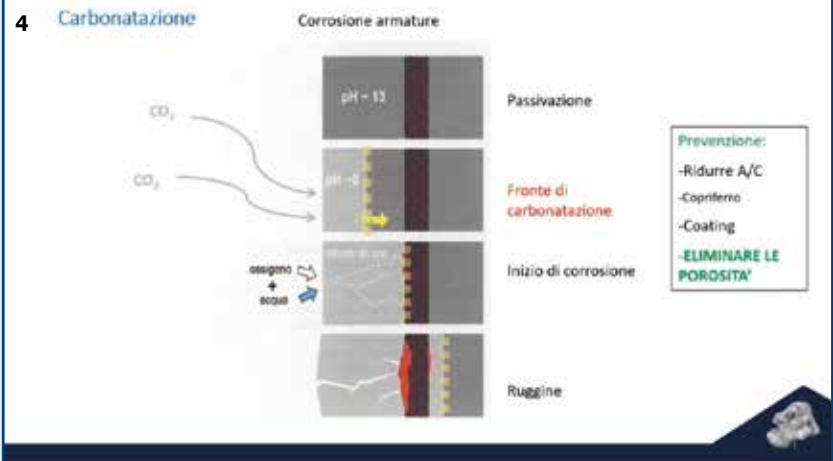
3 Uno studio condotto negli anni '70 riportava una statistica eseguita su un campione di 139 edifici affetti da diverse patologie, riconducibili a **6 cause principali**:

TECNOLOGICHE	41,7%
COSTRUTTIVE	22,3%
STRUTTURALI	20,2%
SOVRACCARICHI	7,9%
ACCIDENTALI	4,3%
COMBinate	3,6%

3. Le cause dei degni

tazione. Uno studio degli anni Settanta citato da Campioni già metteva in evidenza come le cause del degrado del calcestruzzo fossero nel 42% dei casi "tecnologiche" e nel 22% "costruttive". Un buon 64%, dunque, legate alla non corretta progettazione, produzione, qualifica, messa in opera e controllo del materiale! Senza cioè attivare, per esempio, adeguati presidi dei getti. "Il degrado - ha aggiunto Campioni - è esattamente il contrario della durabilità, quella che trova origine in un concetto: il calcestruzzo che progetto deve mantenere tutte le caratteristiche progettate nel tempo. E deve essere resistente, in tutte le classi di esposizione". Le cause del degrado, ha proseguito la relatrice, possono essere interne (cattiva progettazione, non corretta posa in opera, inadeguata stagionatura, e via dicendo) o esterne (di tipo meccanico, fisico, chimico, ovvero da tutto quanto deriva dall'azione dell'ambiente o dell'uomo). Sul piano strettamente tecnico, su questa strada progettuale e costruttiva che porta alla durabilità, diventa cruciale non modificare il rapporto acqua-cemento: uno degli obiettivi che concorrono al conseguimento del macro-obiettivo, ovvero fare sì che il calcestruzzo non presenti porosità. "Se il calcestruzzo è poroso la CO₂ vi entra, trovandovi la calce libera, ed è questo l'inizio del processo che porterà alla corrosione per carbonatazione. In quel calcestruzzo dove la CO₂ non arriva avrà invece un ambiente ideale alla preservazione dell'acciaio, che non verrà così aggredito né dalla CO₂ né dall'umidità. Man mano che la CO₂ entra in una struttura porosa automaticamente il Ph della matrice cementizia diminuisce, quando supera la soglia limite del Ph 9, allora il processo subisce un'accelerazione che porterà la struttura

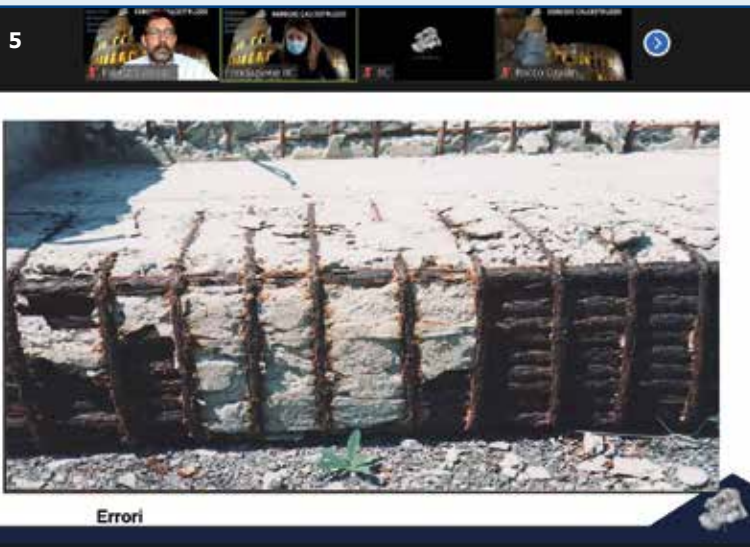
7

MISURE DI PREVENZIONE

- Adeguato copriferro (≥ 4 cm);
- Scelta cemento idoneo (pozzolanico o d'altoforno o al calcare con aggiunta di **AETERNUM**) (v. studio IIC);
- Corretta stagionatura (evitare formazione fessure);
- Corretto rapporto a/c; **!!!!**
- Corretta resistenza meccanica;
- Adeguata lavorabilità (S4 o S5 per evitare aggiunte di acqua);
- Adeguata compattazione

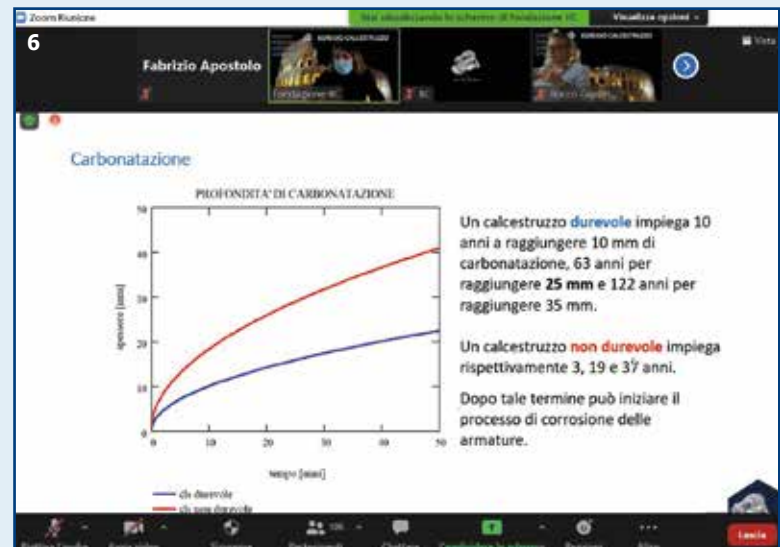
7. L'obiettivo: annullare le porosità

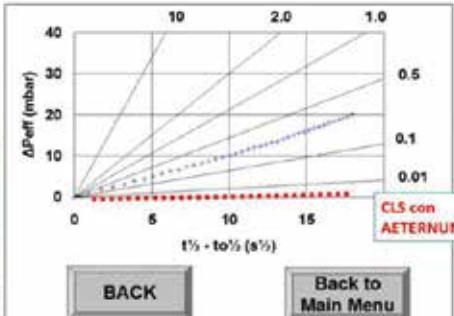
9

CALCESTRUZZO con AETERNUM, impermeabile anche all'aria

9. Impermeabilità anche all'aria

minando la calce nel calcestruzzo, ogni molecola di CO₂ che fosse entrata sarebbe stata subito disinnescata...". Ma la ricerca, che ha portato allo sviluppo del compound Aeternum, non si è fermata certo qui. Ha concluso Cocco: "Per ridurre il rapporto acqua-cemento, riducendo le porosità, abbiamo introdotto nel compound un tensioattivo molto potente che fornisce anche una bagnabilità dell'acqua elevatissima. Quindi abbiamo aggiunto un iperfluidificante in polvere di ultima generazione, nonché degli espansivi per evitare eventuali microritiri, un incrementatore chimico delle resistenze e un impermeabilizzante di massa. Ecco il nostro compound: un insieme di più additivi presenti in maniera bilanciata e collaboranti tra loro, un equilibrio perfetto. L'abbiamo usato nelle pavimentazioni industriali, sui ponti, nei conci delle gallerie. Grazie all'Aeternum il calcestruzzo diventa impermeabile all'acqua e all'aria e quindi durevole". ■

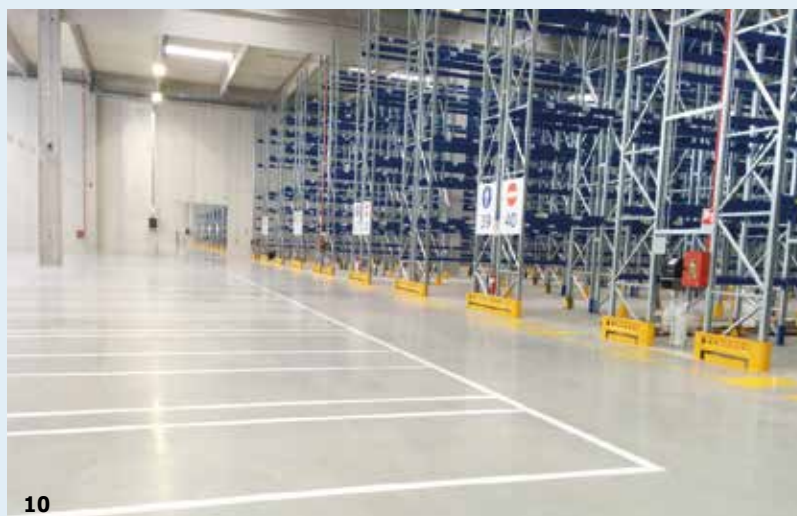
10. Pavimento industriale praticamente "eterno"...

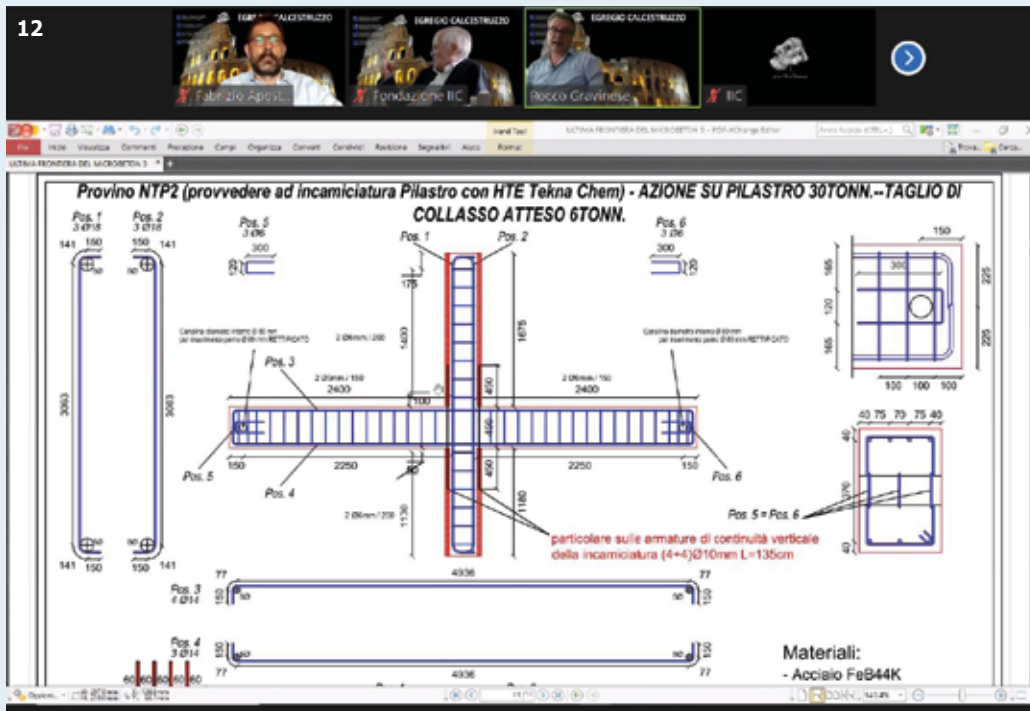
AETERNUM HTE
Microcalcestruzzo antisismico
Microcalcestruzzo fibrorinforzato High Tech Evolution ad alta resistenza e durabilità

- DUTTILITÀ E QUINDI DELLE DEFORMAZIONI ULTIME DEL MATERIALE
- DI ADERENZA AL TAGLIO DELLA CAMICIA DI RINFORZO AL SUPPORTO IN CALCESTRUZZO ARMATO
- DI RESISTENZA A TRAZIONE DEL MATERIALE si ottengono importanti benefici nei calcoli strutturali.

11. Dalla linea Aeternum arriva Aeternum Microbeton HTE

- Resistenza a compressione a 28 gg: 150 MPa

- Resistenza a trazione a 28 gg: 8,5 MPa
- Resistenza a flessione-trazione a 28 gg: 38 MPa
- Resistenza a taglio a 28 gg: 16 MPa
- Modulo elastico: 38 GPa
- Energia di frattura: 32.500 N/m
- Ritiro endogeno < 0,05%
- Profondità di carbonatazione: nulla (impenetrabile sia all'aria che all'acqua)
- Adesione al supporto su calcestruzzo: > 2,4 MPa.

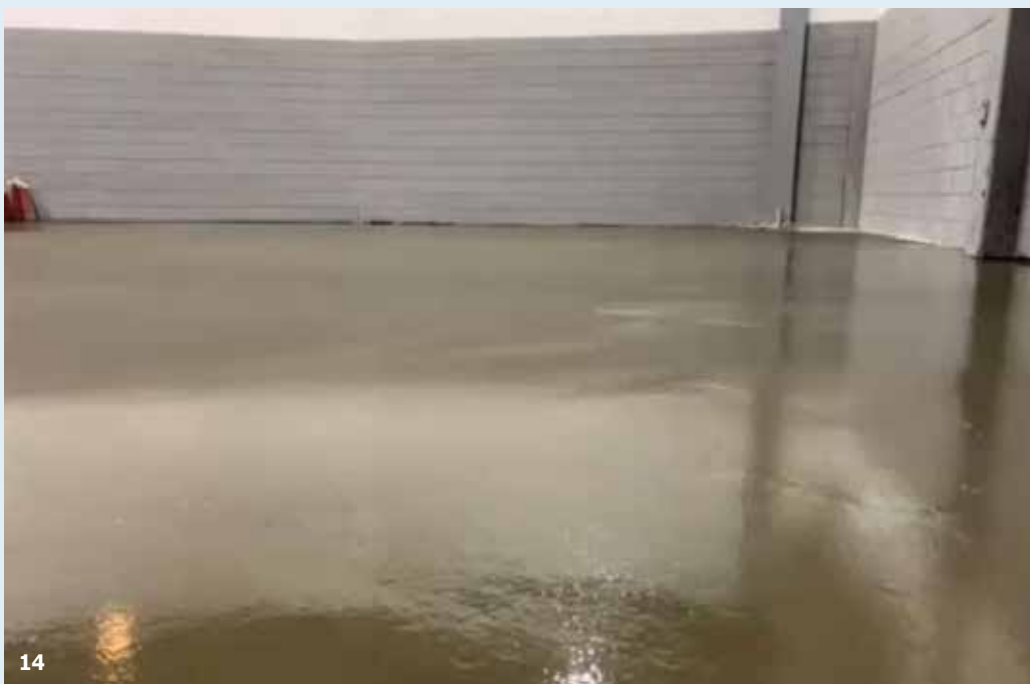
14

14. ...e in un contesto applicativo

- 1) Rimozione del cls ammalorato, in genere la rimozione di uno strato di circa 3 cm di cls;
- 2) Spazzolatura dei ferri di armatura corrosi;
- 3) Montaggio dei ferri di ancoraggio ai nodi e di lamiere di placcaggio al piede e in testa al pilastro;
- 4) Montaggio di casseforme contenitive a perimetro del nuovo rivestimento in HTE e successiva iniezione di micro-calcestruzzo micro armato per formazione della nuova incamicatura;
- 5) Infine, realizzazione di ringrosso del pilastro di circa 3 cm su ciascun lato con trascurabile aumento sia della massa che della rigidità e quindi della sollecitazione sismica agente sul pilastro consolidato.

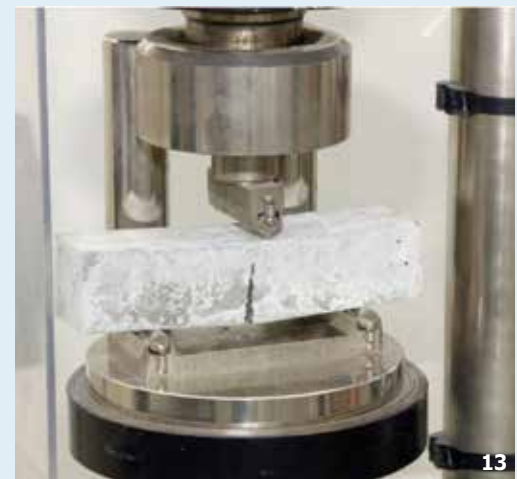
13

13. Il micro-calcestruzzo fibrorinforzato in laboratorio...
